# JARDIN BOTANIQUE

Revalorisation du Jardin Botanique

Région de Bruxelles-Capitale  
Commune de Saint-Josse-ten-Noode

PHASE 1  
ETUDES PREPARATOIRES

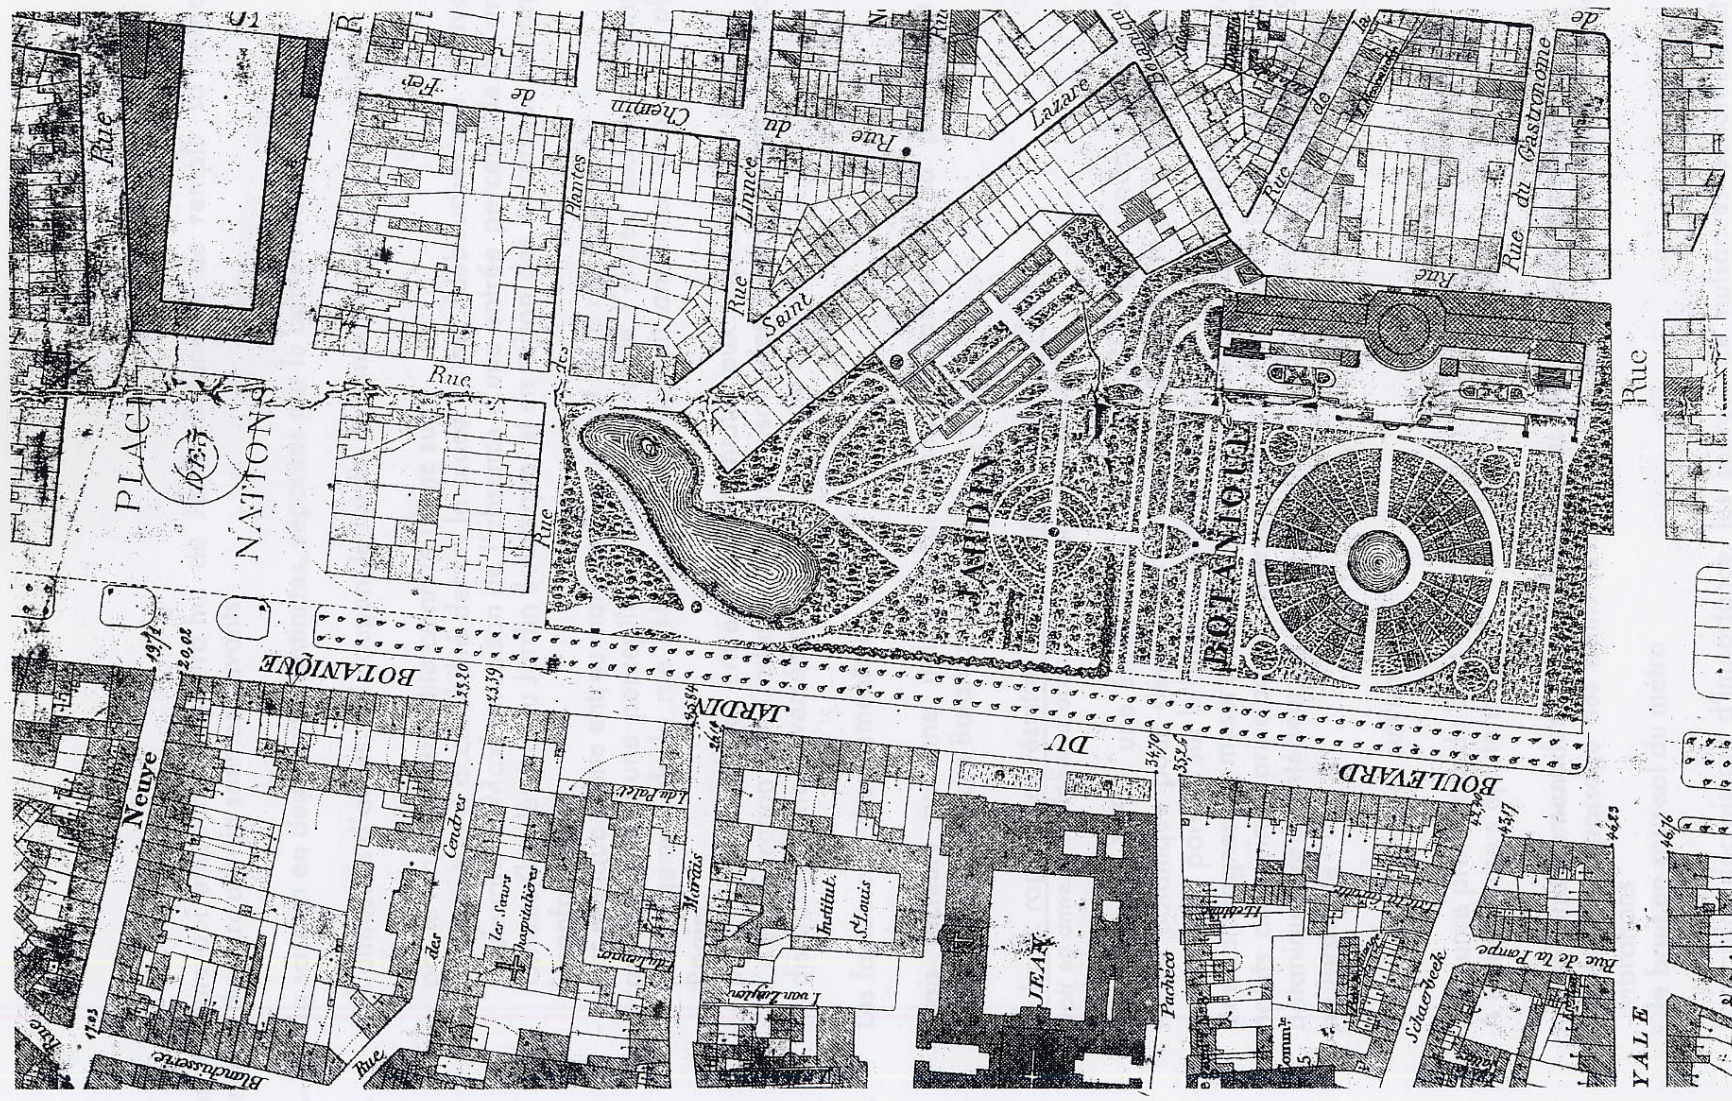
Fig 12: Organisation urbanistique à l'époque du Jardin Botanique :

- La porte de Schaarbeek
- L'entrée principale dans l'axe du bâtiment des serres
- Le boulevard du Jardin Botanique
- La place des Nations (actuelle place Rogier)

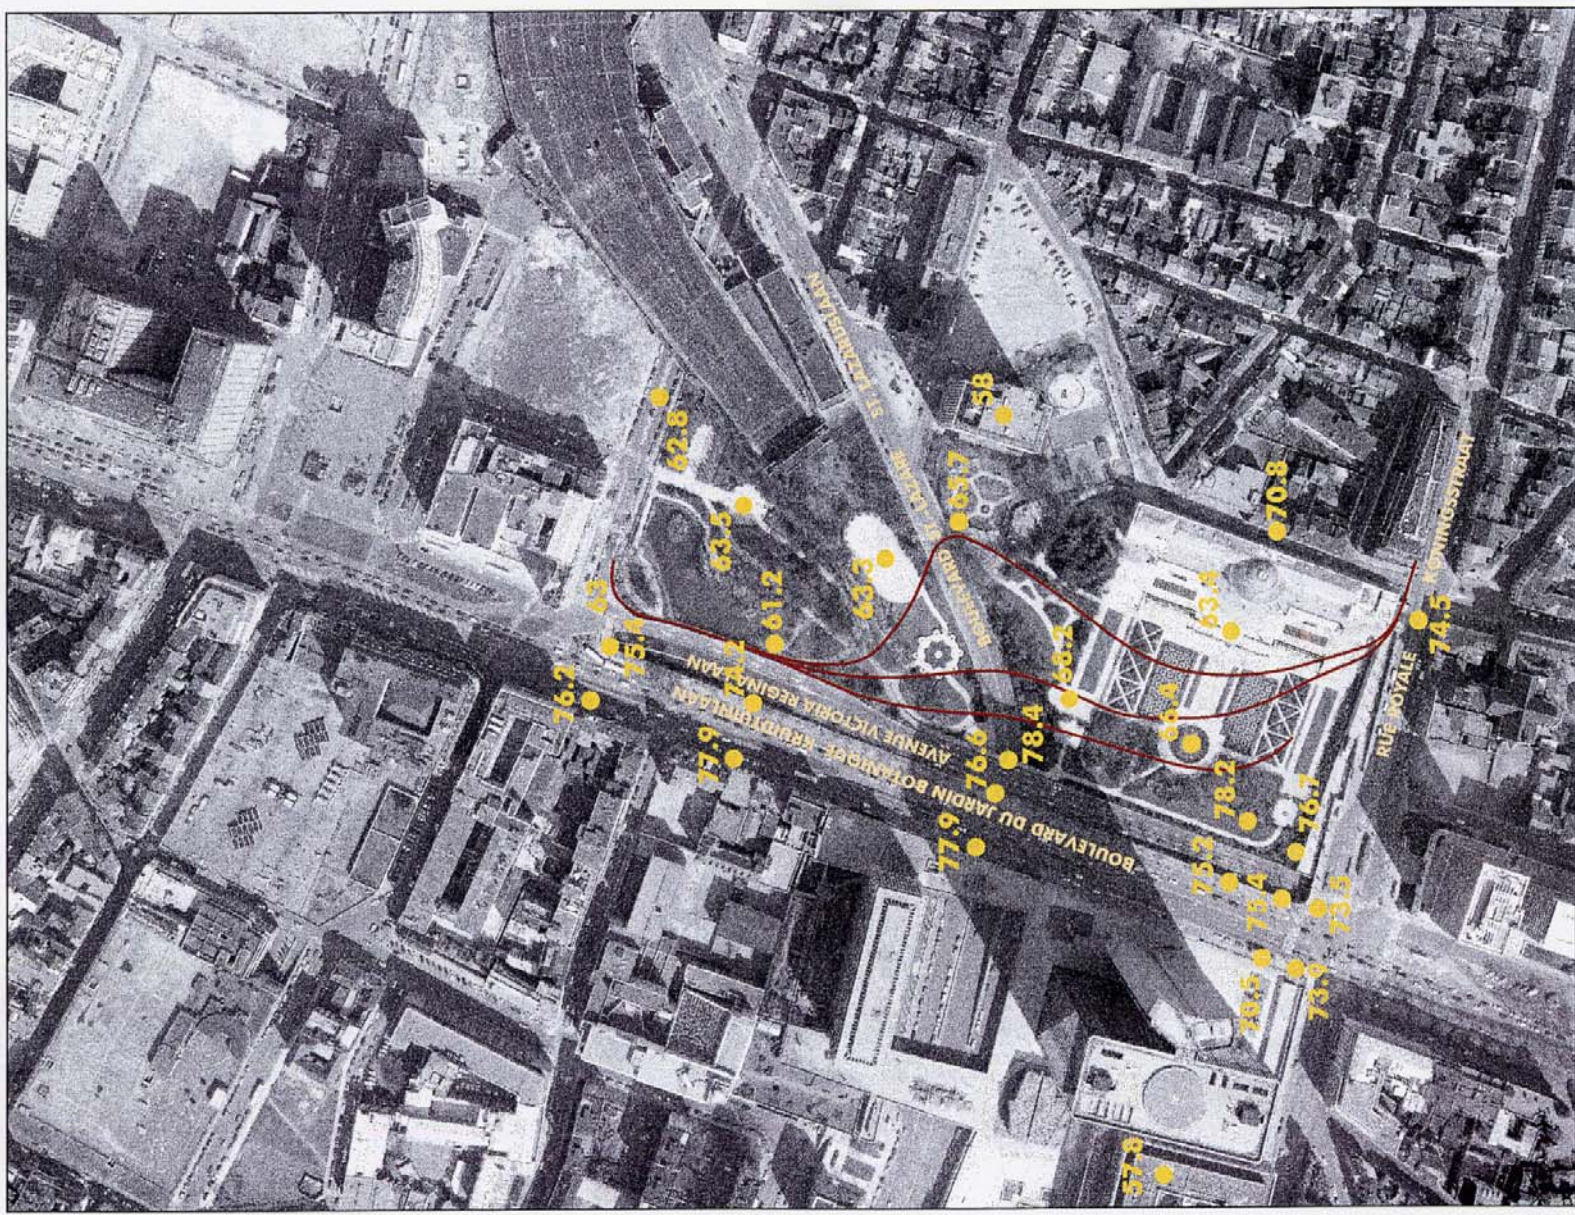
### Parc du Botanique Situation sonore actuelle

● 74.5 niveaux sonores - geluidsniveau (L<sub>Aeq</sub>, 5 min en/in dB(A))

Carte de bruit suivant les mesures mobiles  
effectuées le mercredi 2 mars 2005

L<sub>Aeq</sub> [dB(A), réf. 20µPa]

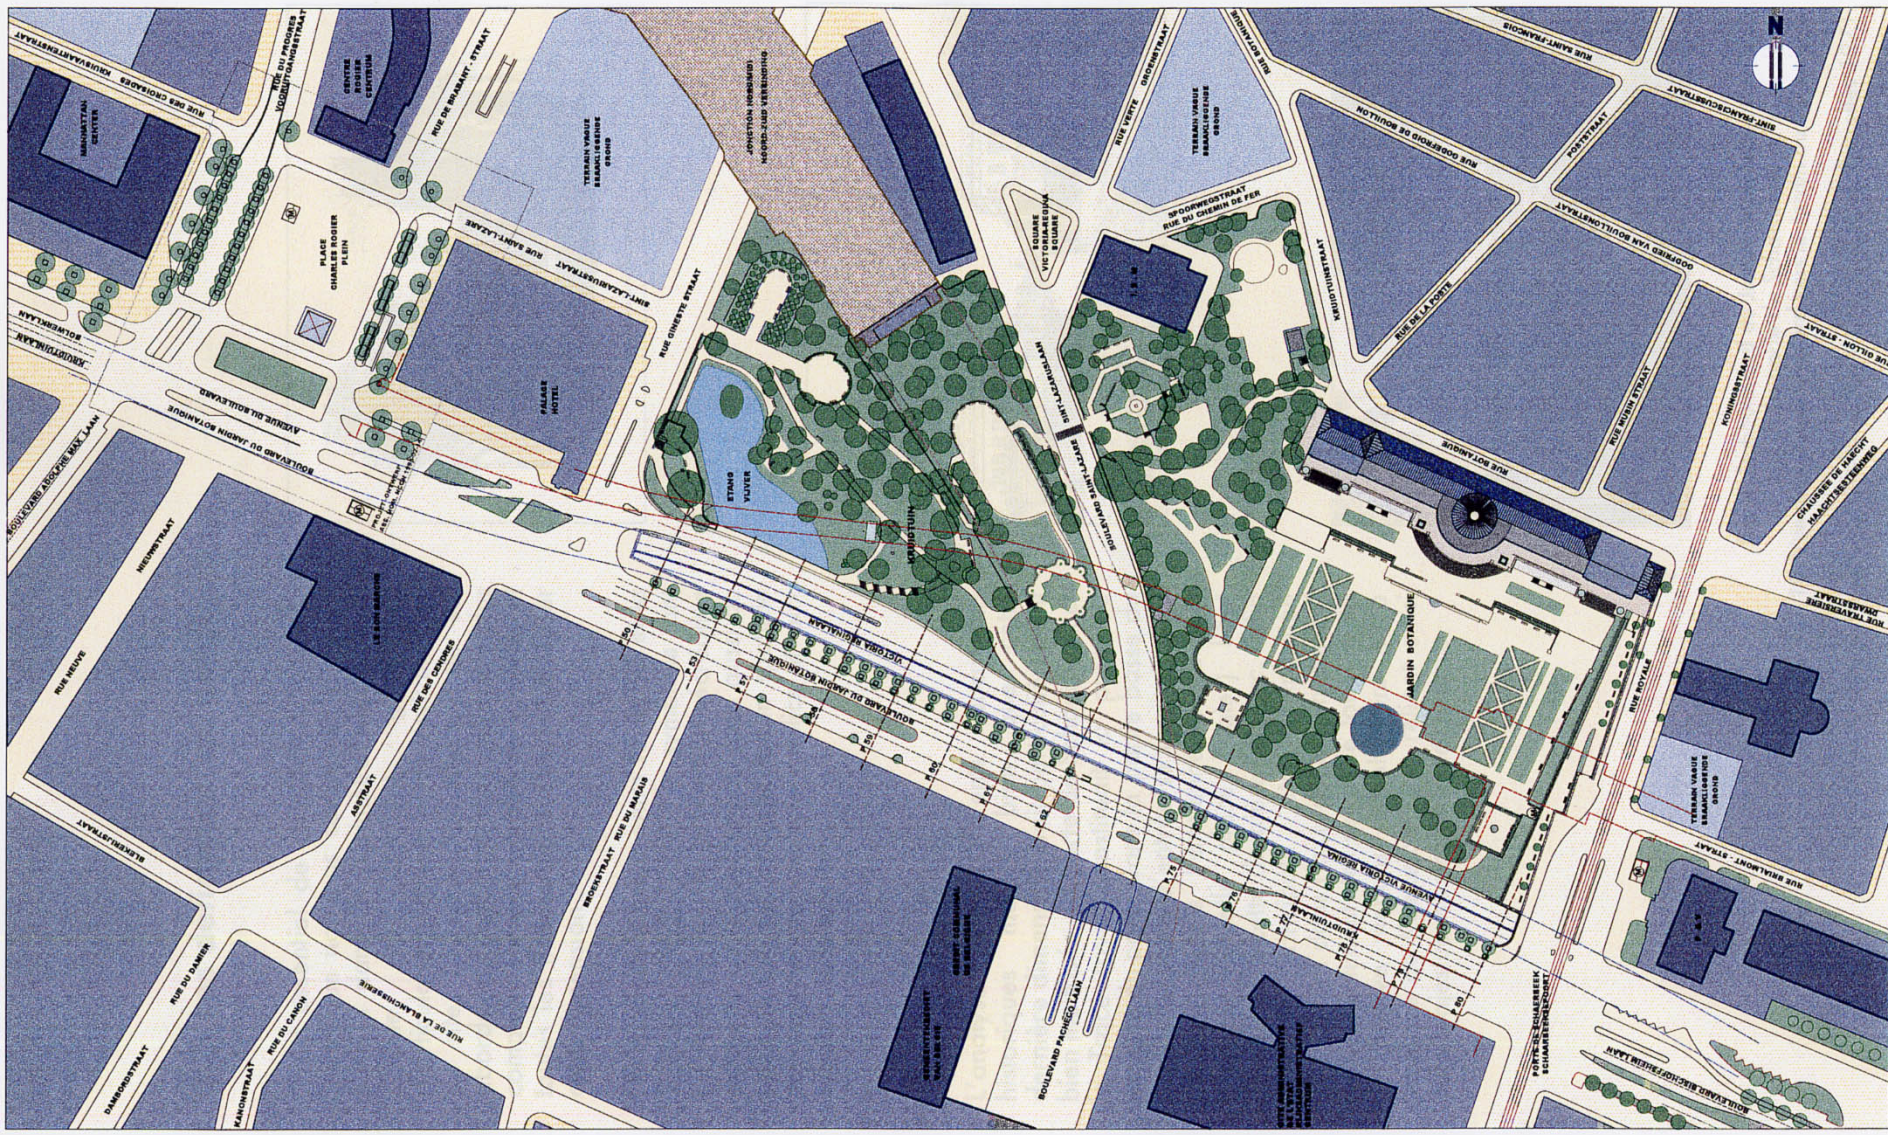
## SITUATION EXISTANTE BESTAANDE TOESTAND

ECHELLE / SCHAAK : 1/2000

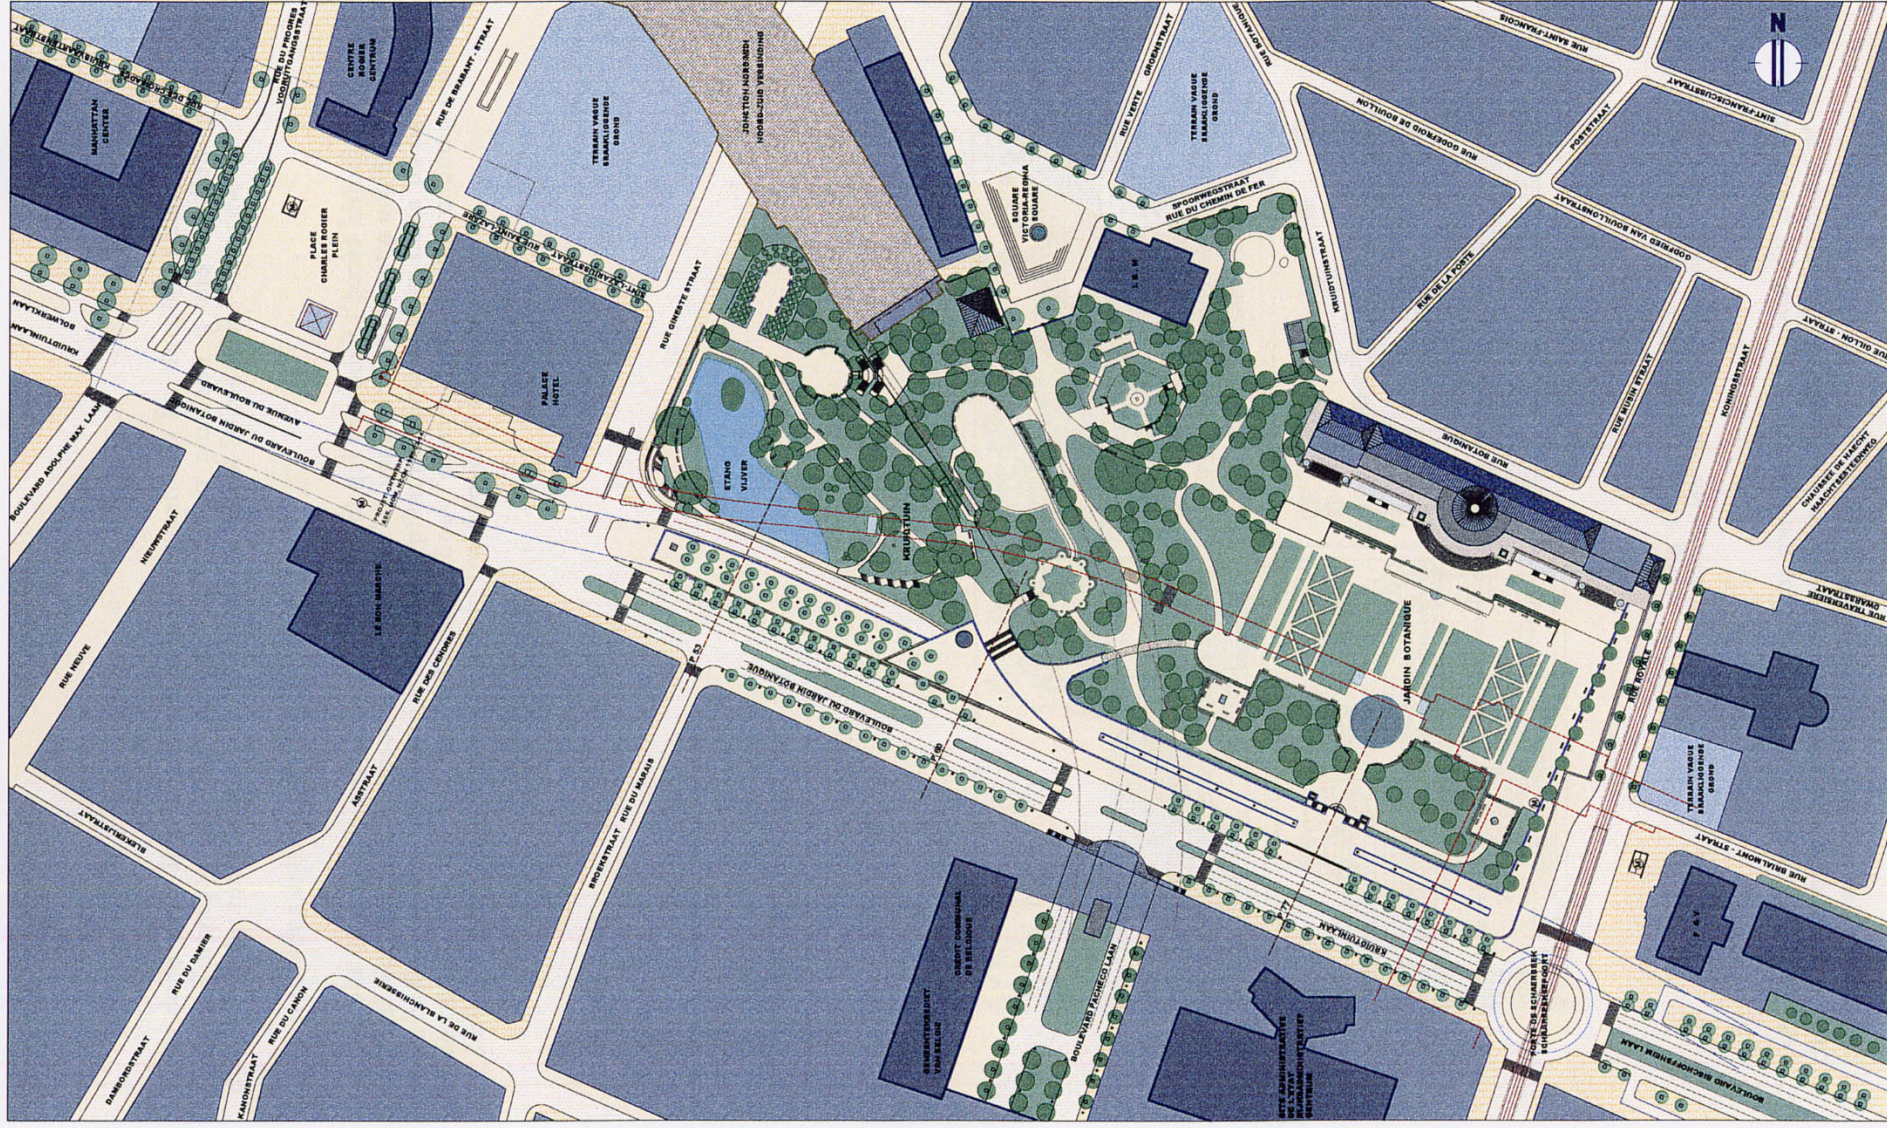
# INTERVENTION MAXIMALE MAXIMALE INTERVENTIE

ECHELLE : SCHAAI : 1/2000

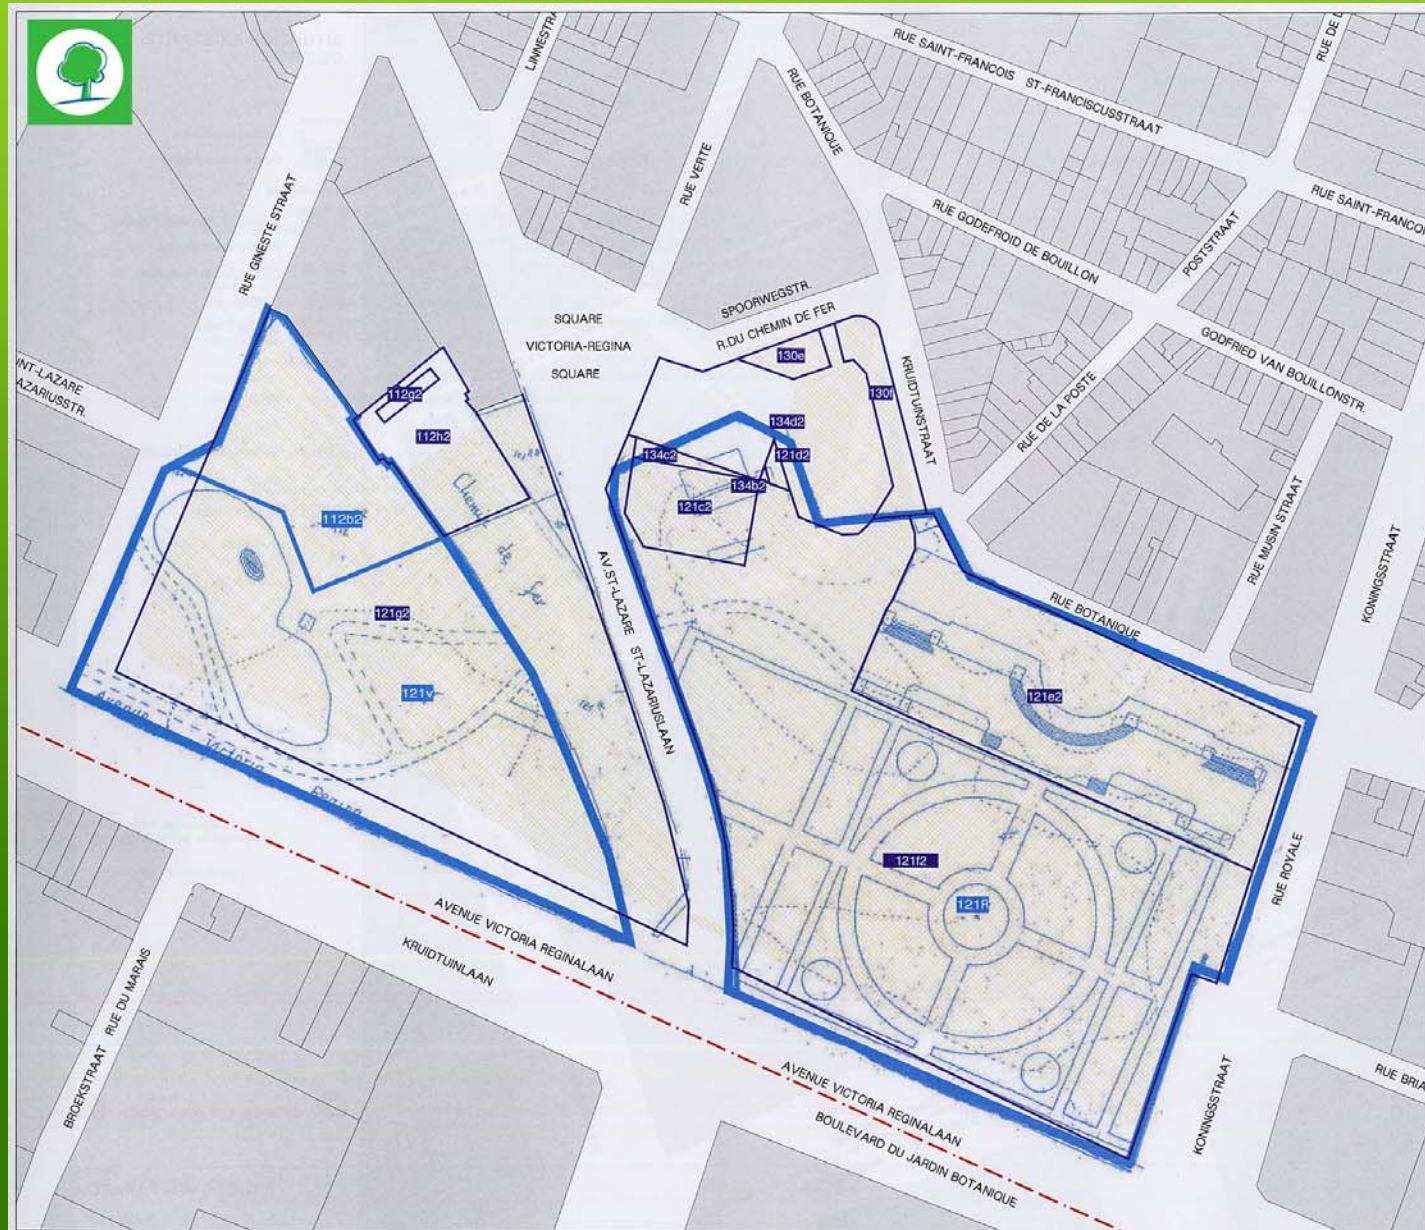
## ARRETE DE CLASSEMENT

- Périmètre actuel du Jardin Botanique
- Parcelles cadastrales incluses dans le Jardin Botanique

- Périmètre du site classé arrêté le 15.05.1964
- Parcelles cadastrales, connues au cadastre de 1964, concernées par le classement

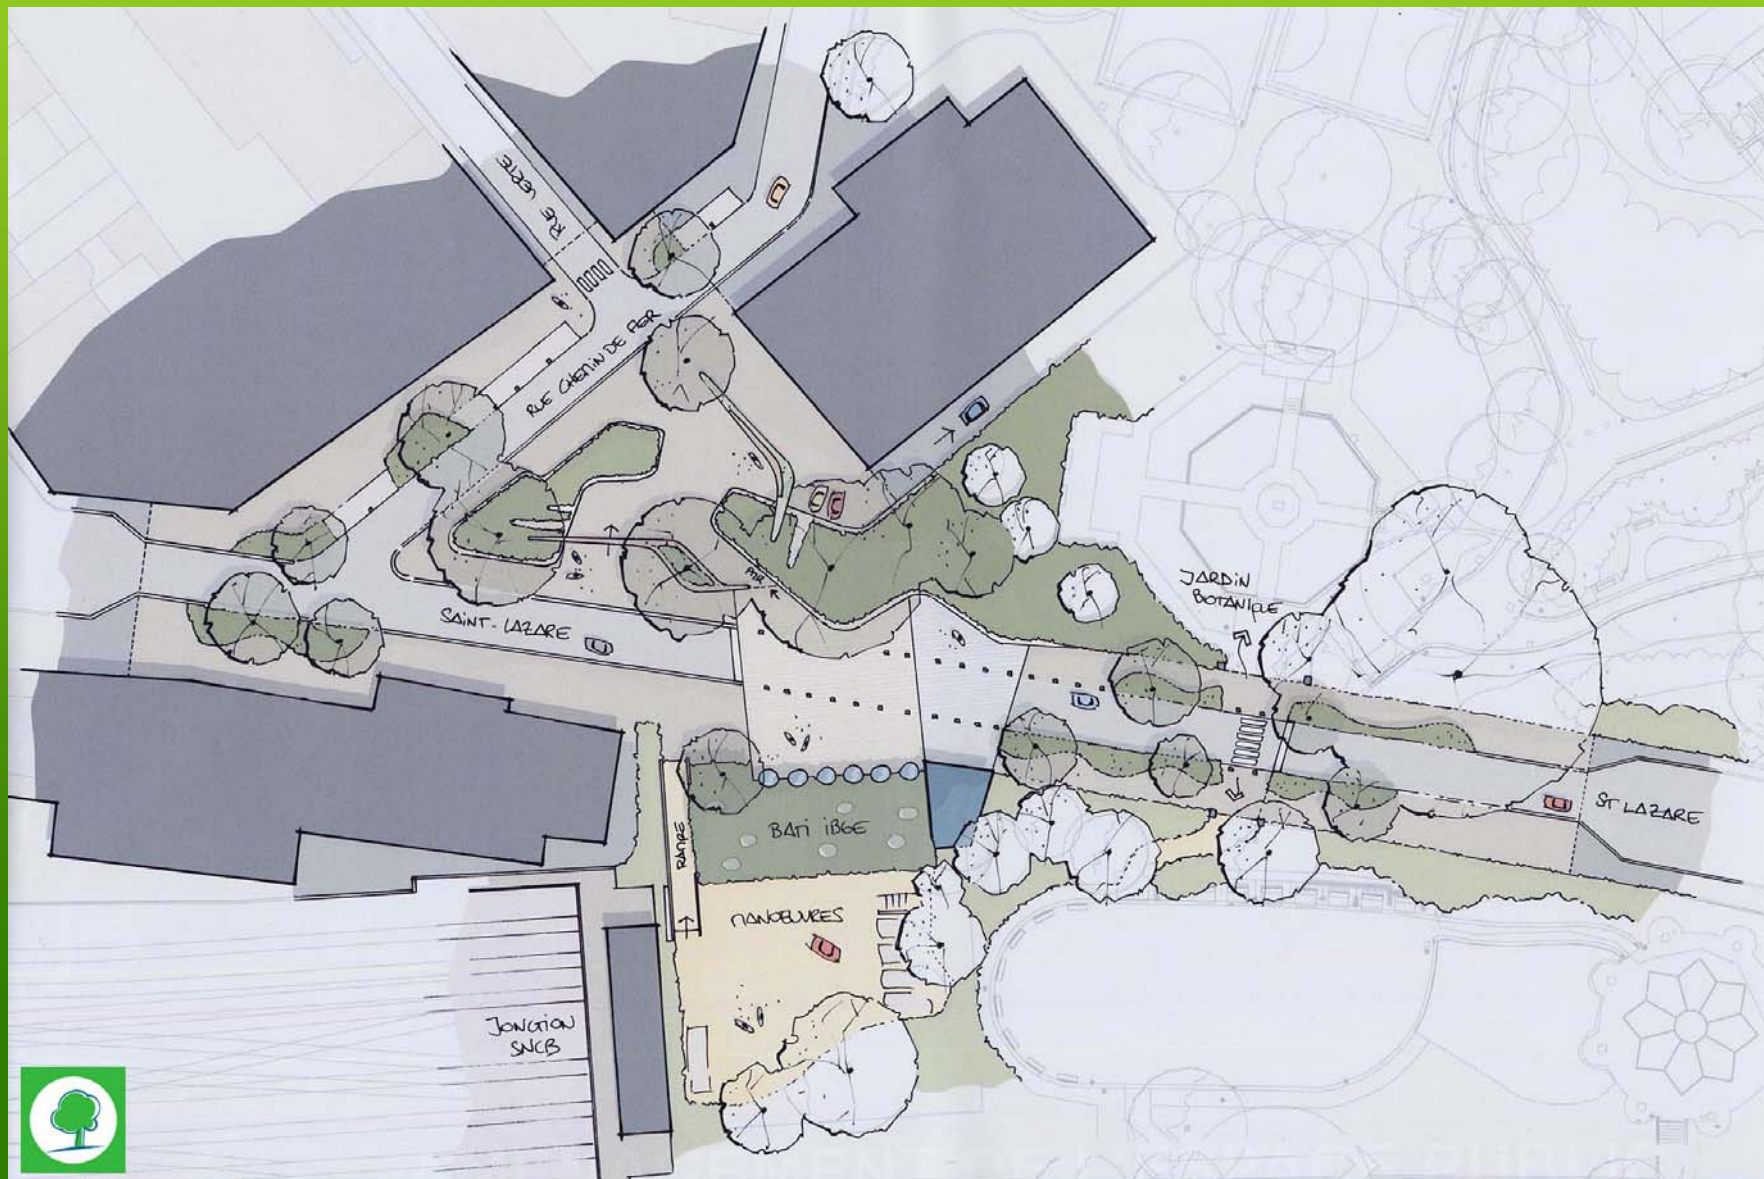
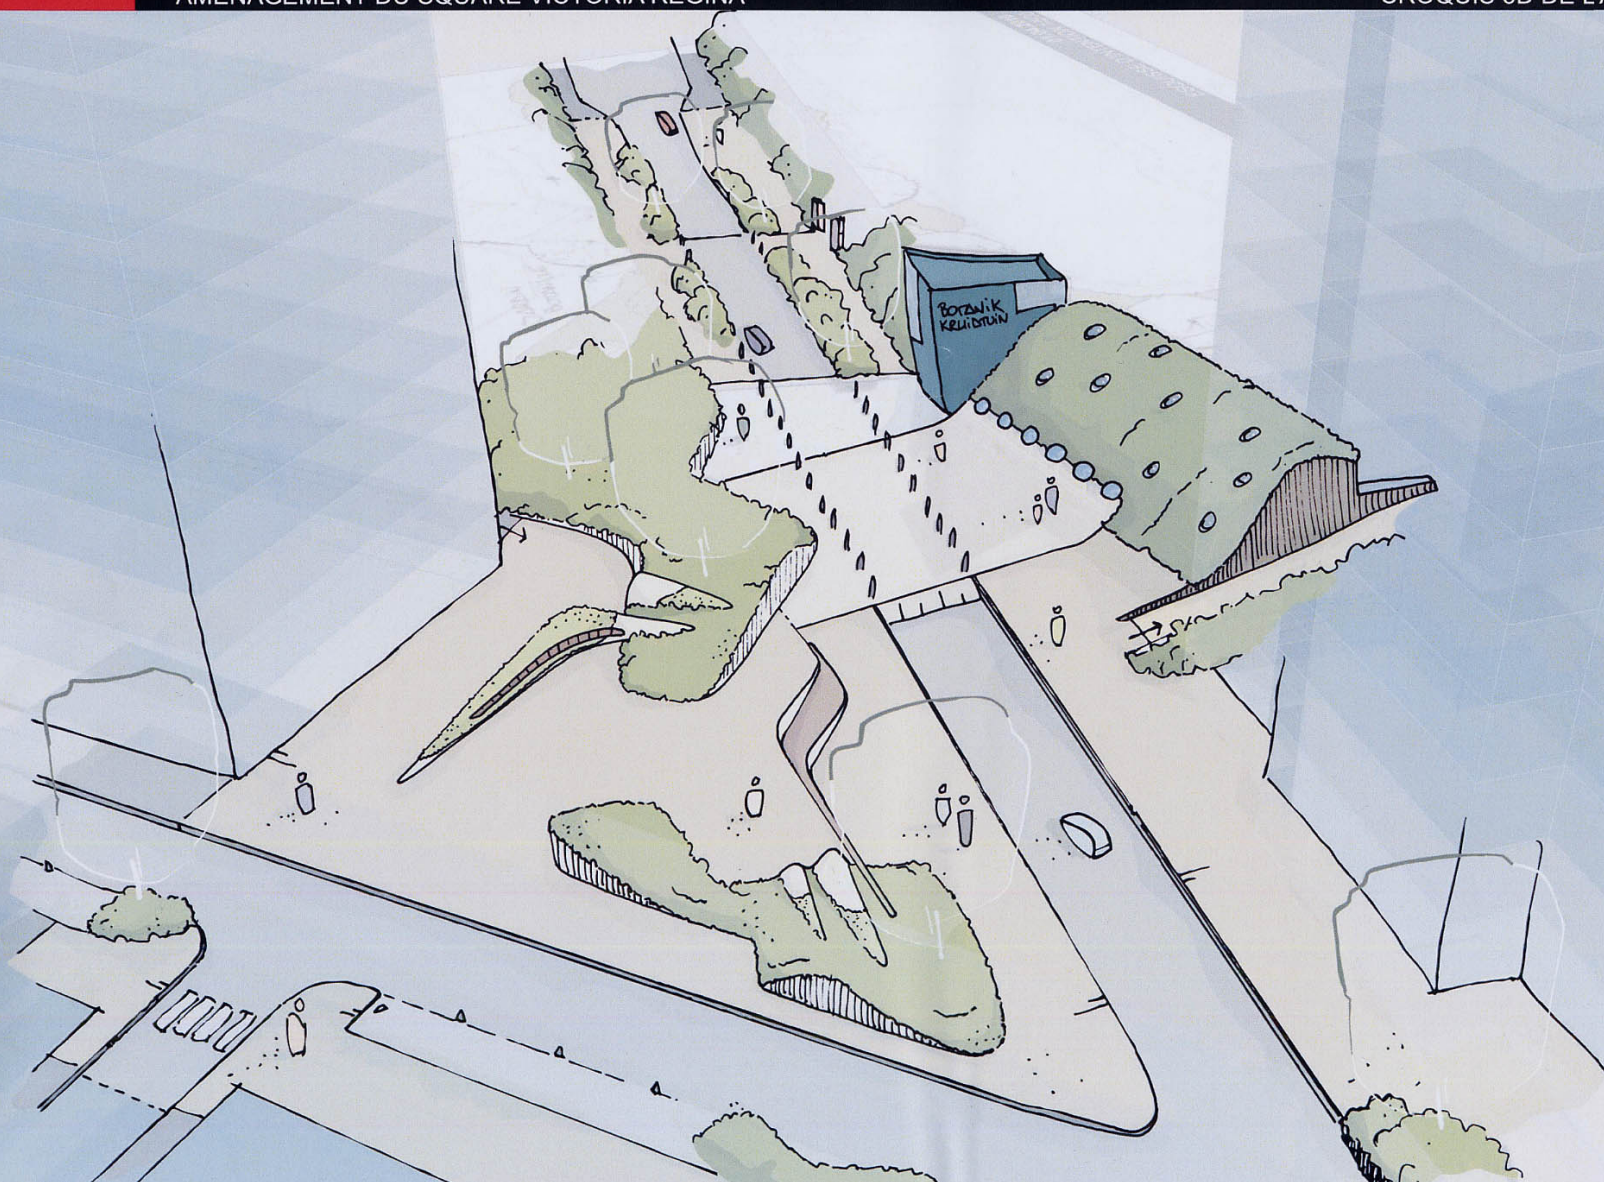
**JARDIN BOTANIQUE**  
AMENAGEMENT DU SQUARE VICTORIA REGINA

CA / 21.04.2010  
PLAN D'AMENAGEMENT 1/500

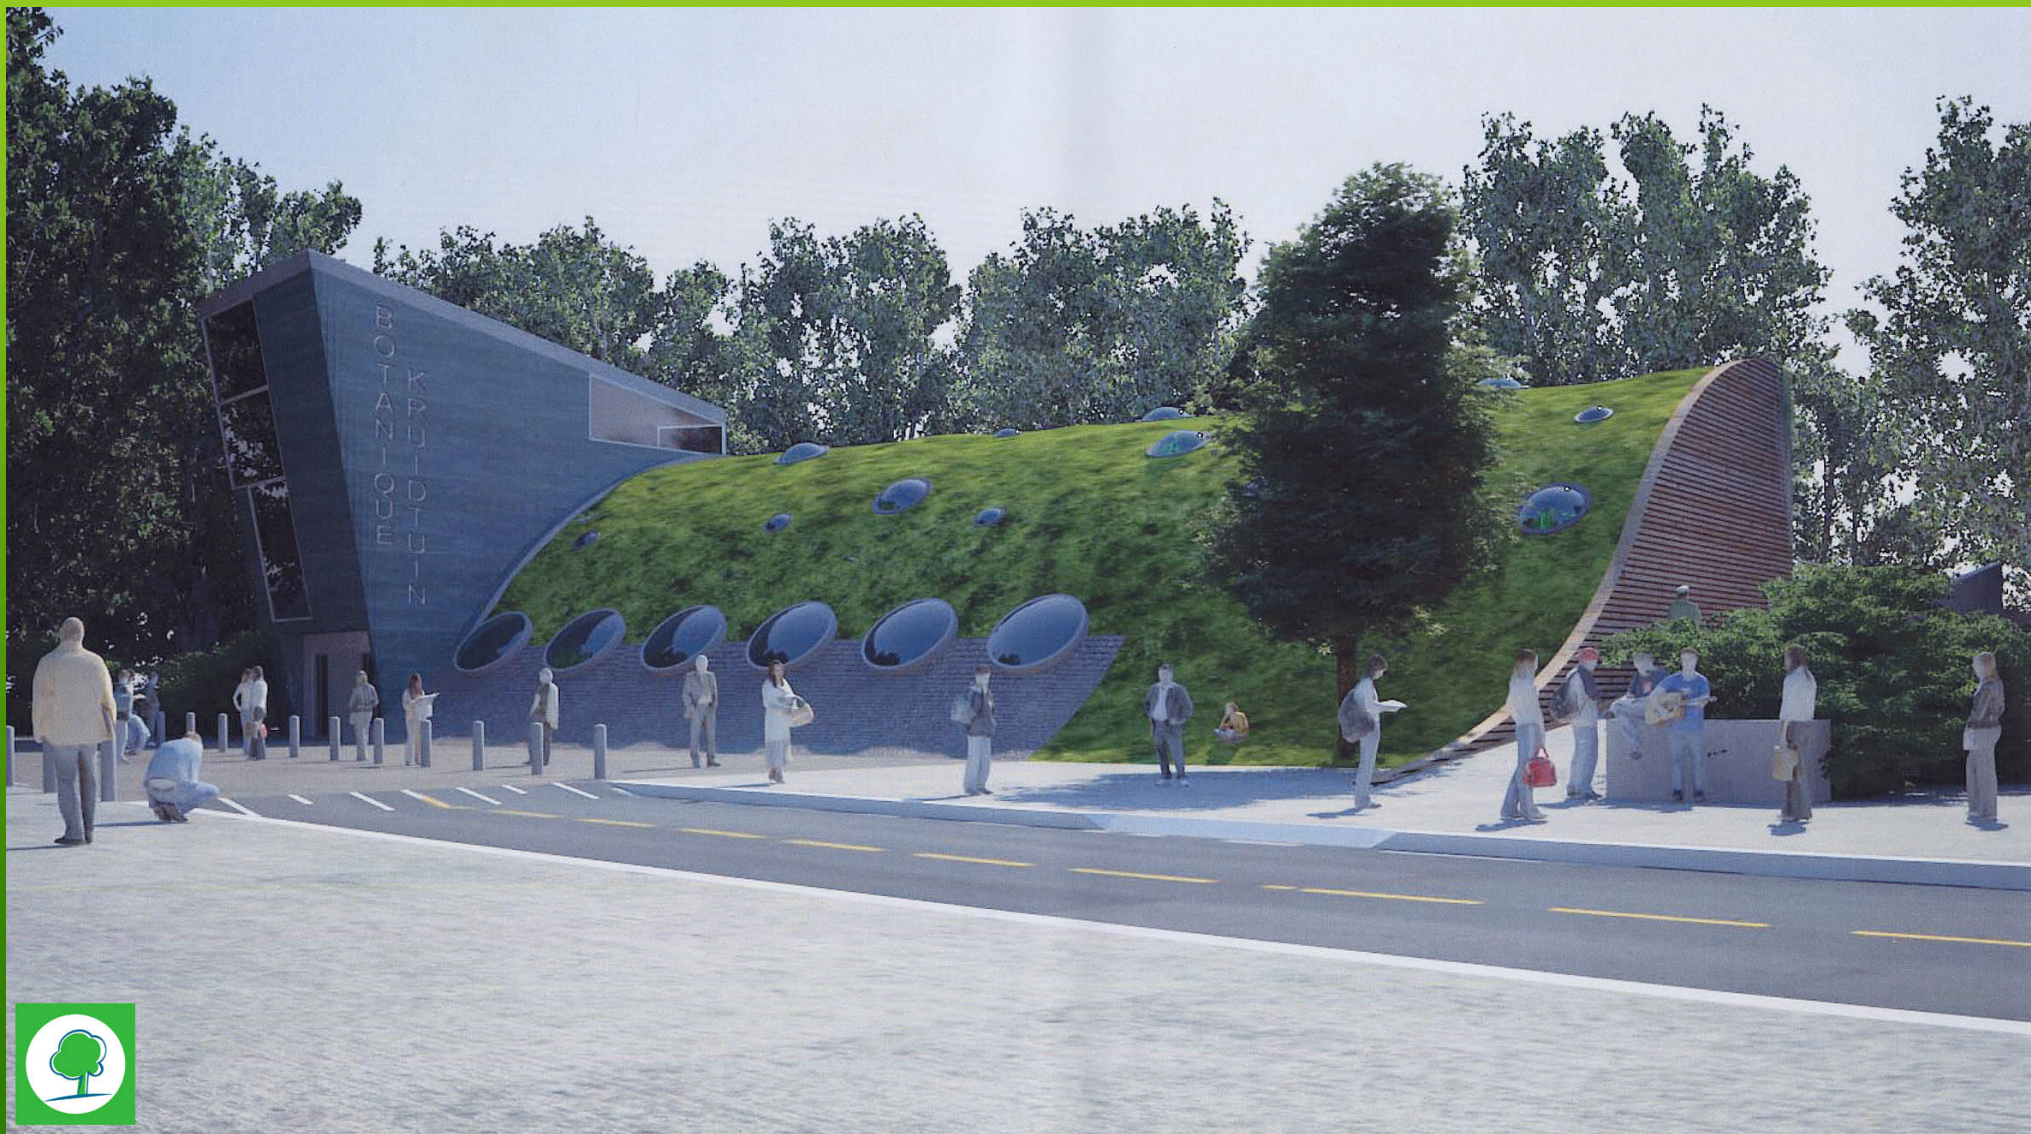
**JARDIN BOTANIQUE**  
BATIMENT DES JARDINIERS DE BRUXELLES-ENVIRONNEMENT

CA / 21.04.2010  
RENDU 3D - DE LA FACADE AVANT DU BATIMENT
